Entwicklung einer Hauseingangstür aus Holz mit integrierter Schutzfunktion gegen Hochwasser und Starkregen

Development of a wooden front door with integrated protection against floods and heavy rainfall

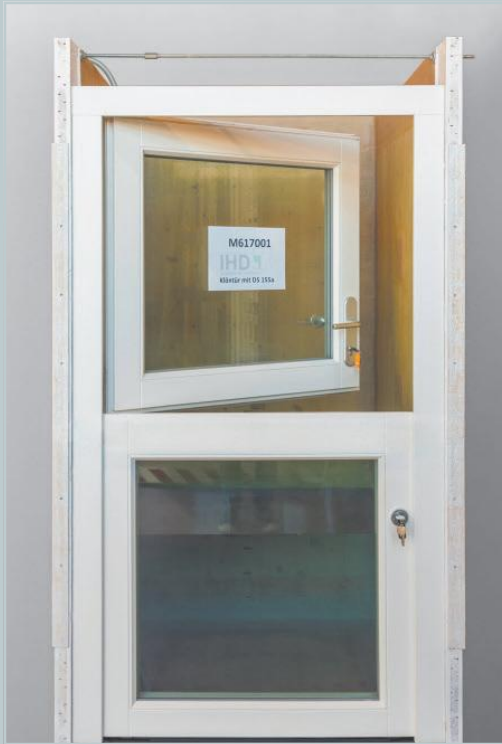
Abb. 1: 2-flügelige Mustertür im Hochwasserprüfstand
 Fig. 1: : Two-leaf door sample in the flooding test stand

Im Rahmen einer Schwachstellenanalyse erfolgte die Fertigung einer Standard-Holz-Hauseingangstür in Plattenbauweise und deren Prüfung auf Wasserdichtheit im Gebrauchstauglichkeitsstand bei einem Wasserpegel von 300 mm. Für identifizierte Leckagestellen konnten material- und konstruktionsseitig Lösungen erarbeitet werden. Die überarbeiteten Türmuster wurden in einem eigens für das Projekt gebauten Hochwasserprüfstand bei einem Wasserpegel von i. d. R. 900 mm für 24 h und später auch bis zu 14 Tage auf Wasserdichtheit untersucht (Abb. 1). Aus der Veränderung des Wasserpegels konnte auf die Durchflussmenge rückgeschlossen werden. Ebenso lag ein Schwerpunkt der Prüfungen auf evtl. auftretenden makroskopisch sichtbaren Verfor-

struction was manufactured and tested in the usability test stand for watertightness at a water level of 300 mm. Material-related and design solutions could be worked out for identified leakage points. The reworked door samples were subjected to watertightness testing at a water level of usually 900 mm for 24 h and later also up to 14 days (Fig. 1) in a flood test stand built especially for the project. The flow rate could be deduced from the change in water level. The tests also focused on probable macroscopically visible deformations and damage (delamination) to the door construction.
